TXIB-YHDISTEEN ESIINTYMINEN SISÄILMASSA 2010- LUVULLA JA ILMANVAIHTOJÄRJESTELMÄN MERKITYS PITOISUUDEN HALLINNASSA

SISÄILMASTOSEMINAARI 2019

HELENA JÄRNSTRÖM

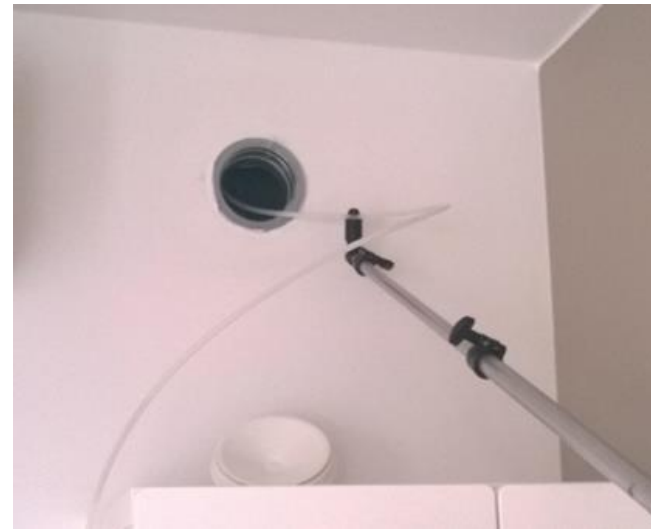
- Kohteessa 4 mitattiin toimenpideraja-arvon ylittävä TXIB-pitoisuus noin kolme ja puoli vuotta asunnon valmistumisen jälkeen.
- Tuloilman TXIB-pitoisuus oli lähes sisäilman pitoisuutta vastaavalla tasolla.
