Viemäriveresivaurion toteaminen rakennusmateriaali- ja pintanäytteistä qPCR-menetelmällä

Sisäilmastoseminaari 2019

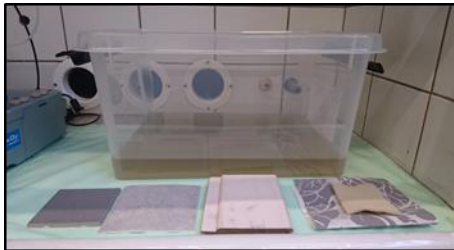
- 1) Materiaalin kasto jätevedessä
- 2) Näytteenotto joko heti kastelun jälkeen tai myöhemmin
- 3) Materiaalinäytteiden esikäsittely
- 4) Vertailuna *E. colin* ja somaattisten kolifagien viljely
- 5) qPCR-analyysi

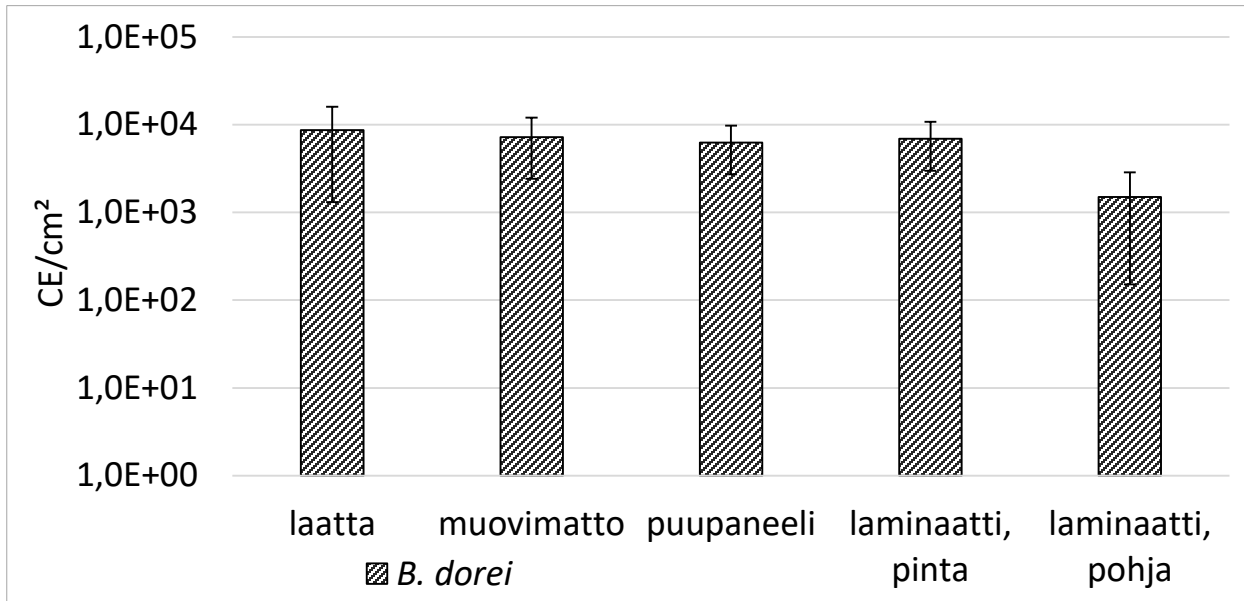
Positiivikokeet: Pintanäytteet

- *B. dorei* -pitoisuudet 1500 – 9000 CE/cm²
- Ei suuria eroja materiaalien välillä

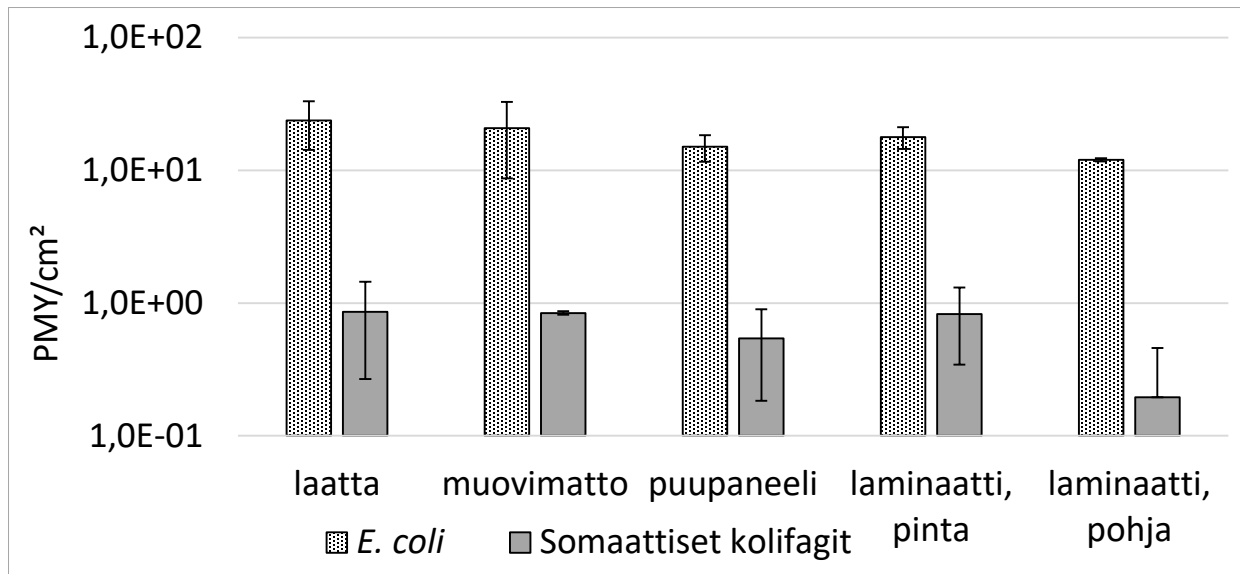
- *E. coli* -pitoisuudet 10 – 25 PMY/cm²
- Fageja < 1 PMY/cm²
- Ei suuria eroja materiaalien välillä

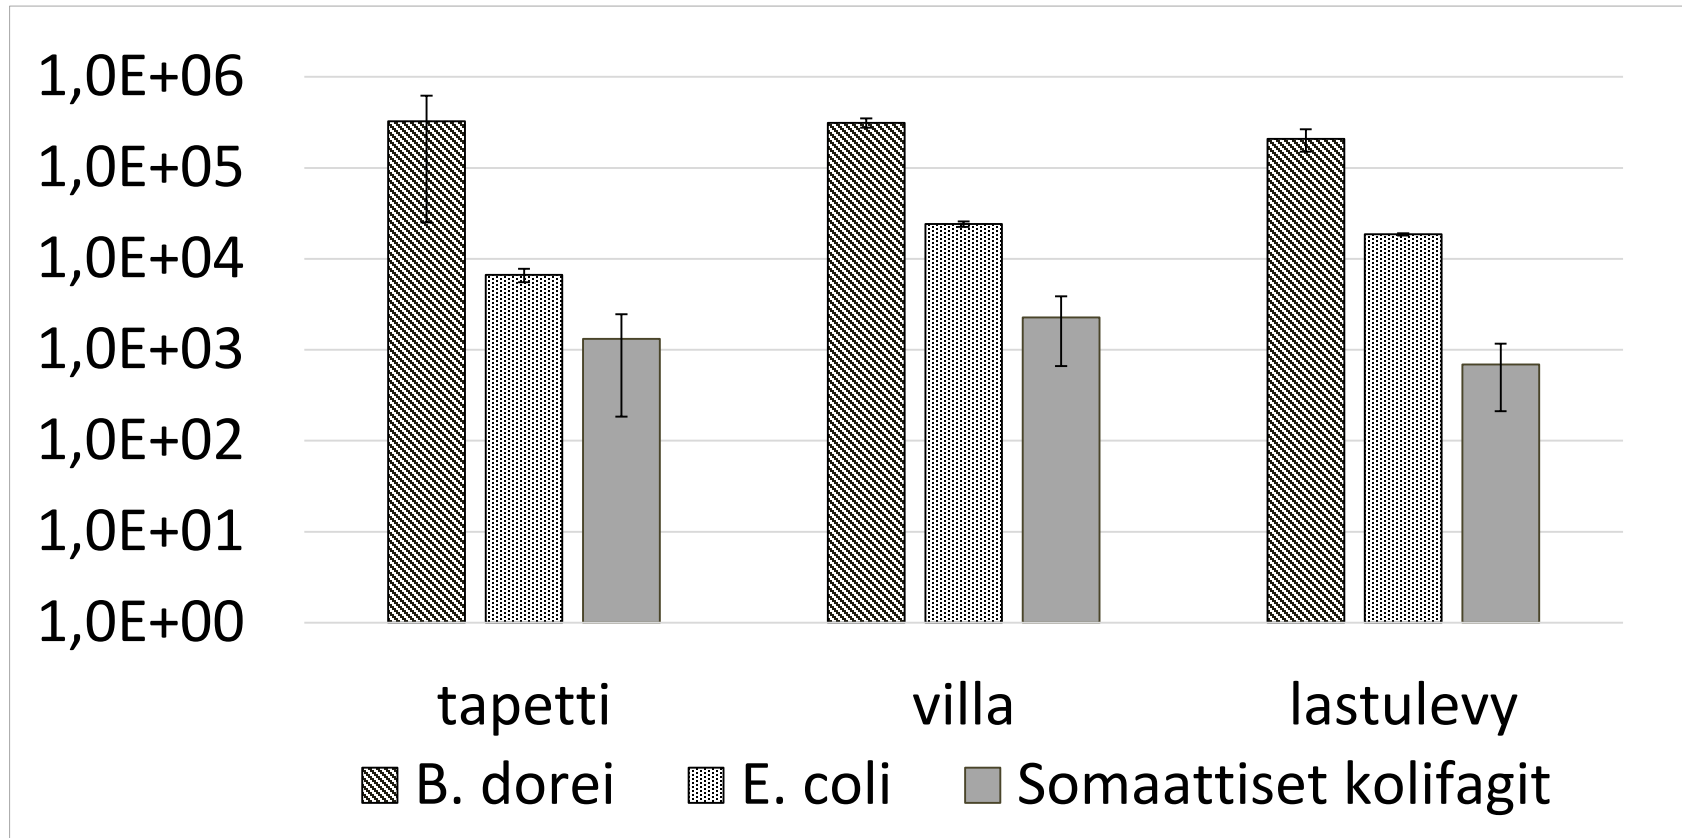
Positiivikokeet: Materiaalinäytteet

- *B. dorei* $2 \times 10^4 - 2 \times 10^5$ CE/g
- *E. coli* 2×10^4 PMY/g
- fagit 2×10^3 PMY/g
- Ei suuria eroja materiaalien välillä

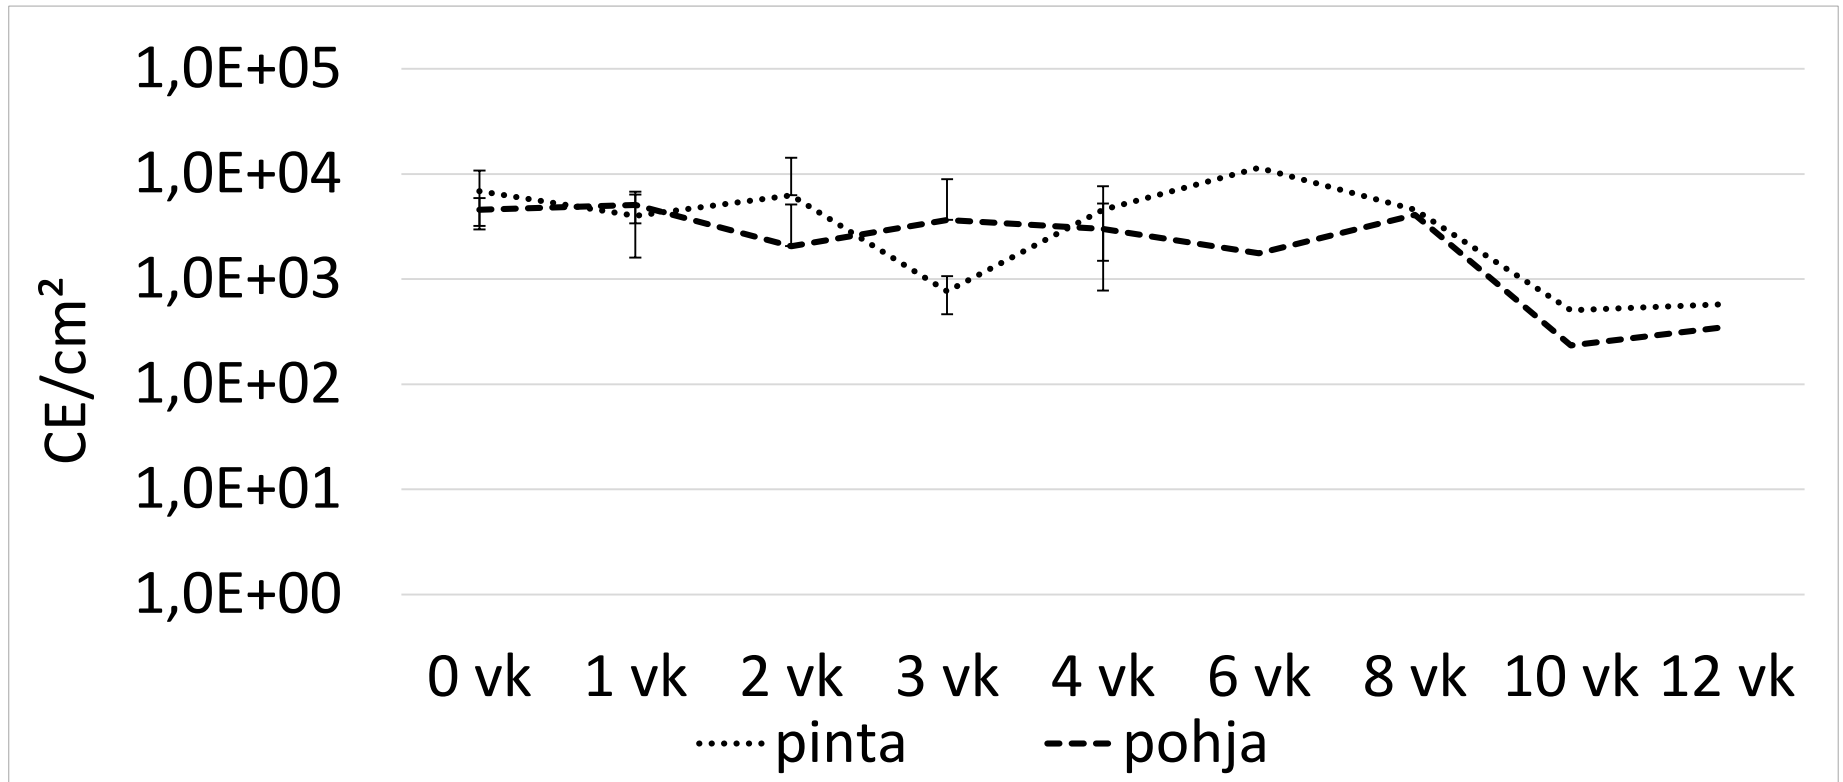
Seurantakokeet

- *B. dorei* pysyi havaittavana 12 vk
- 1 vk näytteissä ei *E. colia* tai fageja

- qPCR-menetelmä toimii: positiivikokeissa qPCR:llä ja viljelyillä samansuuntaiset tulokset
- qPCR-menetelmä toimii sekä rakennusmateriaali- että pintanäytteillä
- Jätevesikontaminaatio havaittiin vielä 12 vk kuluttua qPCR:llä (viljelyllä ei enää 1 vk kuluttua)
- Taustapitoisuudet
 - Kodeista otetuissa näytteissä ei *B. doreita*
 - Materiaalinäytteissä, jotka otettu sisätiloista ja joissa havaittu suuria bakteeripitoisuuksia ei *B. doreita*
