# KAPSELOINTIKORJAUSSISSA KÄYTETTÄVIEN MATERIAALIEN VAIKUTUS SISÄILMAN VOC- PITOISUUKSIIN

Juha Kuusijoensuu  
A-Insinöörit Suunnittelu Oy

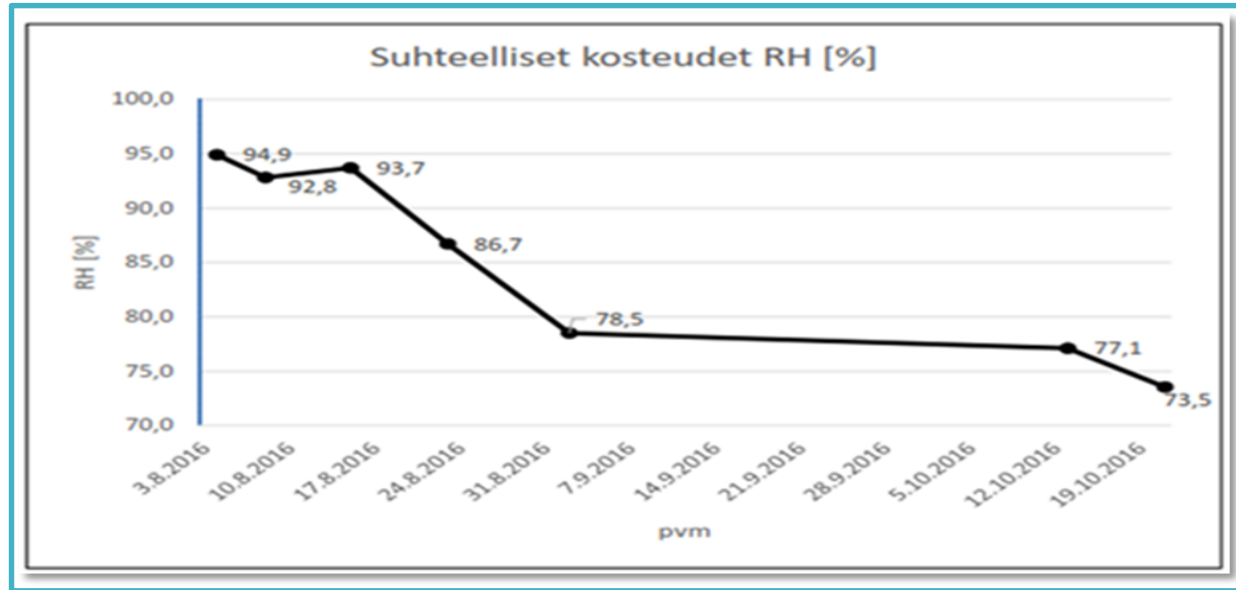
# KOSTEUSMITTAUSTULOKSET KAHDEN KUUKAUDEN AJALTA VIILTOMITTAUKSINA TASOITTEEN JA MUOVIMATON VÄLISTÄ

Kosteusmittauksissa selvisi, että kuivuminen/sitoutuminen jatkui tasoitteessa vielä päällysteen asentamisen jälkeen

- Tasoite jatkoi kuivumista/sitoutumista päällystyksen jälkeen
  - Koekappaleessa 1 ei vauriota
  - Koekappaleen 2 2-etyyliheksanolin arvot ylittivät asumisterveysasetuksen toimenpideraja-arvot
  - Jatkotutkimuksen tuloksissa 2-etyyliheksanolin pitoisuudet kasvoivat
-
