Laboratoriomittauksia mineraalikuitujen irtoamisesta sisäkatosta

Jyrki Kilpikari Saint-Gobain Finland Oy, Ecophon

Hannu Koskela Turun ammattikorkeakoulu

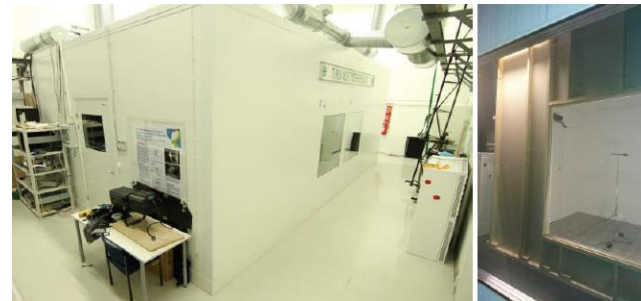
Turun AMK, ilmastointilaboratorion koehuone

- Koko 2,4 x 2,4 m, korkeus 3 m, sisäkatto asennettu 2,4 m korkeudelle
- Koko kattopinnan peittävä sisäkatto, 4x4 levyä, paksuus 20mm
- Automaattinen oven avautuminen 5 min välein (n. 4000 kertaa/2vko) tai sisäkaton yläpuolen ylipaine (ns. IV-katto)
- Näytteenotto
 - Mittausjakso 1 ja 14 vrk
 - Näytteet 6 eri pisteestä geeliteipille, pinta-ala 14 cm²
 - IV-katosta näytteet myös kattopinnan taustatilasta
- Kuitujen keräyksen pinnoilta ja analysoinnin suoritti Turun Yliopiston aerobiologian yksikkö
 - Kuidut pituus yli 20 µm

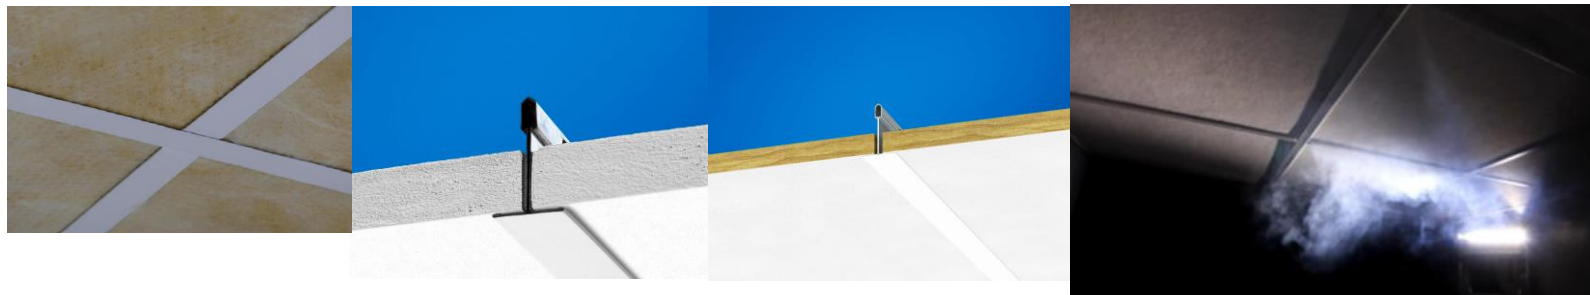
Käytetyt materiaalit ja mittausjärjestelyt

pinnoite	reunat	ikä	mittausjärjestely
Levy 6	värjätty lasihuopa	ei reunakäsittelyä	uusi	ylipaine 5 Pa, virtaus 15 l/s m ²
Levy 5	maalattu lasihuopa	reunat maalattu	uusi	ylipaine 5 Pa, virtaus 15 l/s m ²
Levy 4	maalattu lasihuopa	reunat käsitelty	15 vuotta	oven aukaisu
Levy 3	maalattu lasihuopa	reunat maalattu, yksi leikattu reuna	uusi	oven aukaisu
Levy 2	maalattu lasihuopa	reunat maalattu	uusi	oven aukaisu
Levy 1	ei pinnoitetta	ei reunakäsittelyä	uusi	oven aukaisu

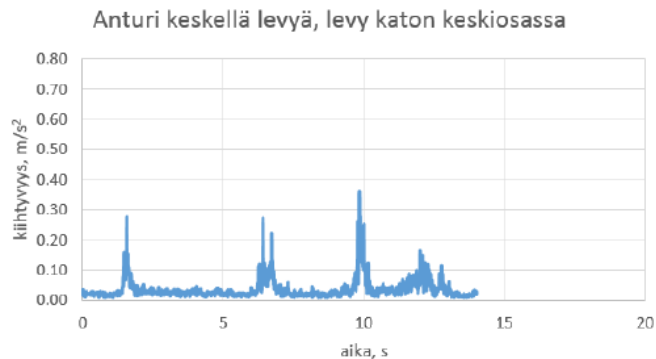
Kattolevyn mitattu kiihtyvyys ovenavausjakson aikana

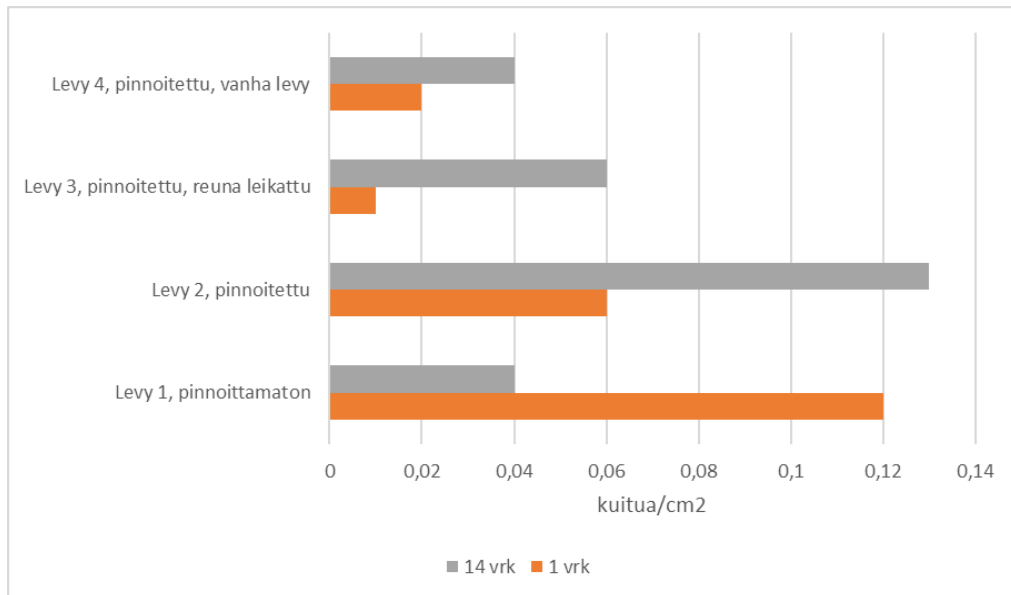
1 vrk	14 vrk
Levy 4, pinnoitettu, vanha levy	0-0,07	0-0,14
Levy 3, pinnoitettu, reuna leikattu	0-0,07	0-0,28
Levy 2, pinnoitettu	0-0,21	0-0,35
Levy 1, pinnoittamaton	0-0,28	0-0,07

Vaihteluväli kuitua/cm²

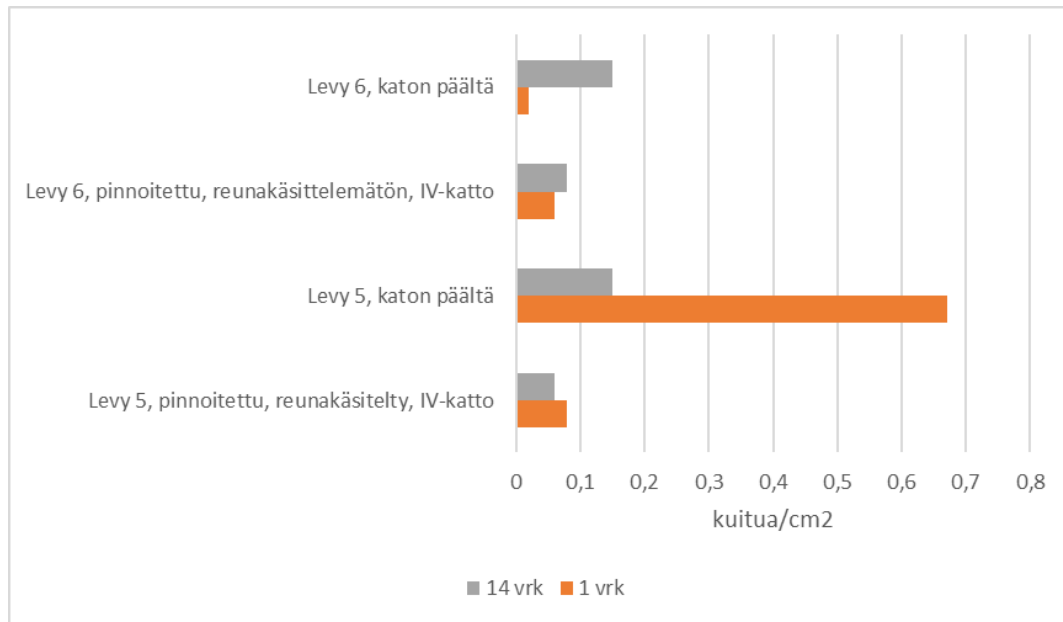
1 vrk	14 vrk
Levy 6, katon päältä	0-0,07	0-0,5
Levy 6, pinnoitettu, reunakäsitlemätön, IV-katto	0-0,14	0-0,28
Levy 5, katon päältä	0-3	0,07-0,35
Levy 5, pinnoitettu, reunakäsitelty, IV-katto	0-0,21	0-0,14

Vaihteluväli kuitua/cm2
